COMUNE DI NEMBRO  
PROVINCIA DI BERGAMO

### VERBALE DI ACCERTAMENTO SOMMA URGENZA

Il giorno OTTO del mese di GENNAIO 2024, la sottoscritta arch. Paola Fabbietti in qualità di Responsabile del Settore Gestione e Controllo del Territorio del Comune di Nembro (BG) per effetto del Decreto del Sindaco n. 7 del 21/06/2022, redige il seguente verbale ai sensi dell'art. 140 comma 1 del D. Lgs. n. 36/2023 avendo constatato quanto segue e a seguito di presa visione dei luoghi oggetto di accertamento riguardanti l'edificio di proprietà comunale adibito a spogliatoi ed abitazione custode del Centro sportivo Saletti sito a Nembro in via Case Sparse Saletti.

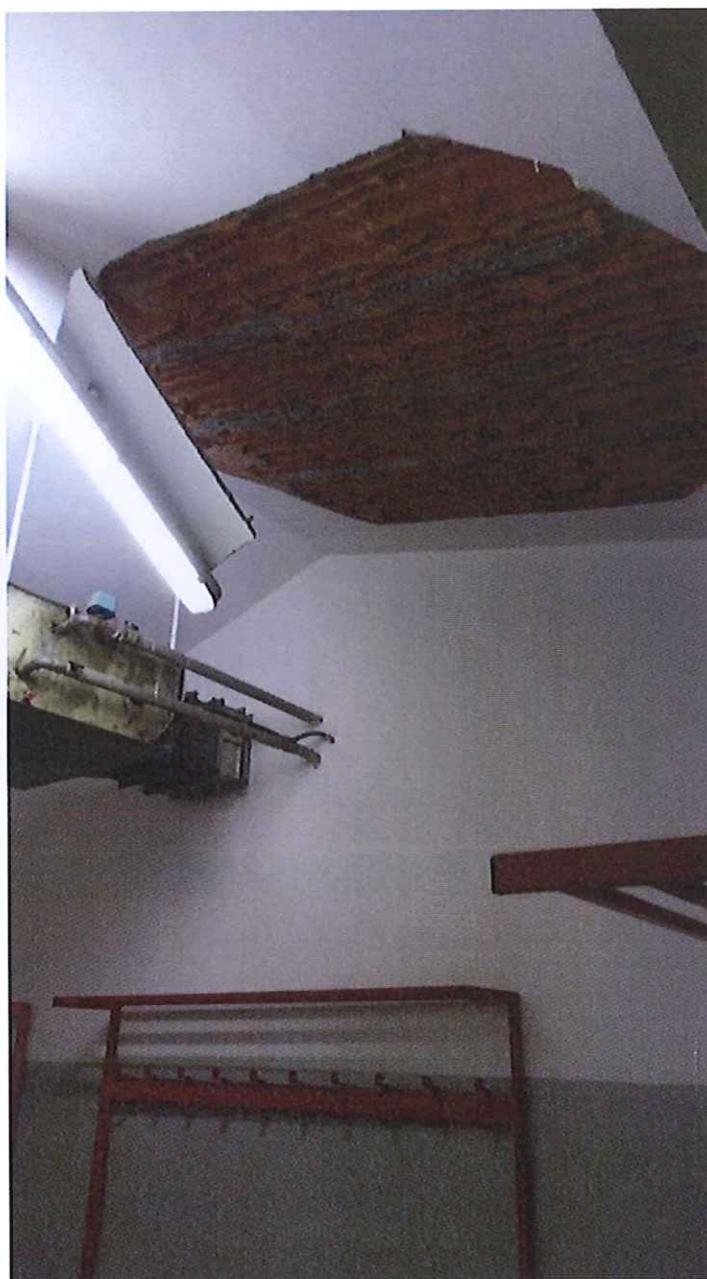
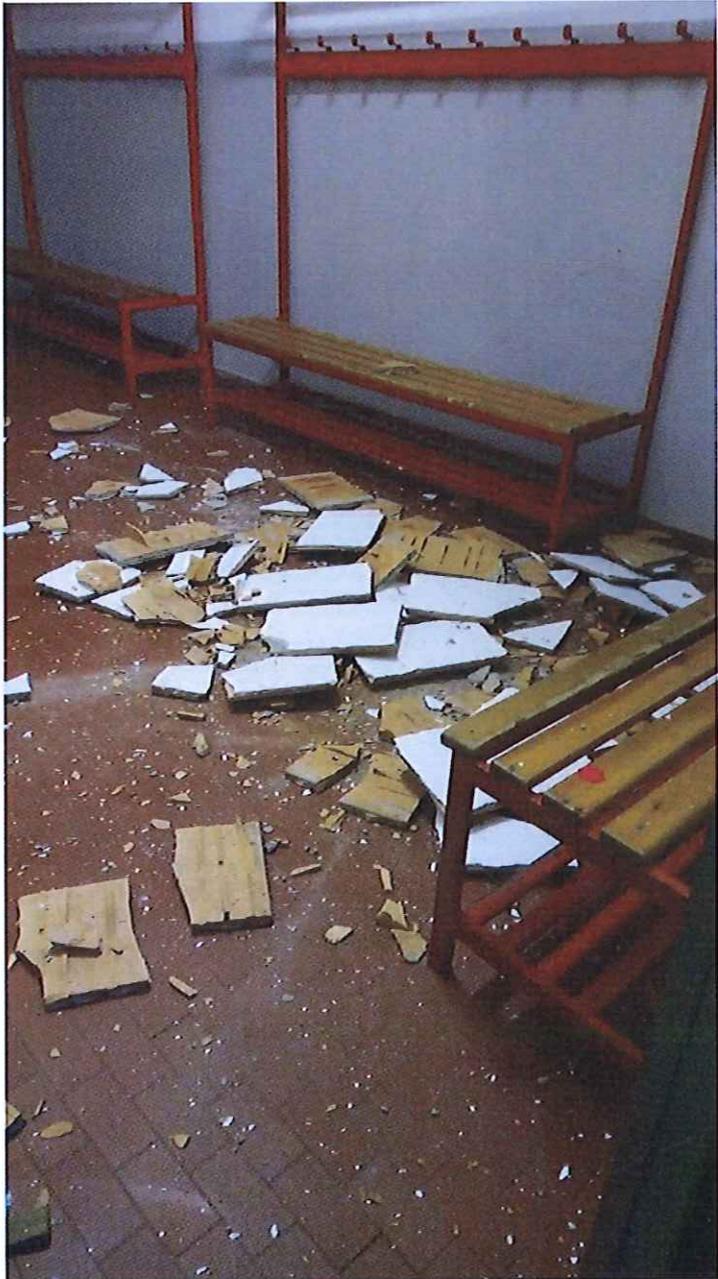
DOCUMENTAZIONE FOTOGRAFICA

In data 5 gennaio 2024, a seguito di segnalazione da parte del custode del Centro Sportivo Saletti, è stato riscontrato lo sfondellamento di circa 4 mq del solaio in latero-cemento nello spogliatoio n. 1. Lo sfondellamento è avvenuto nella notte tra il 4 e il 5 gennaio e ha comportato la caduta a terra di porzioni di intonaco e laterizio. In pari data è stato effettuato un primo sondaggio della situazione dei solai di tutti i locali dell'edificio tramite battitura e si è ritenuto di provvedere alla chiusura degli spogliatoi fino alla messa in sicurezza dei soffitti.

La soluzione più efficace per la messa in sicurezza dei locali, valutata anche in funzione della rapidità di esecuzione, risulta essere la realizzazione di nuovi controsoffitti antisfondellamento.
